**CRACKING OLEFINE (P2T)
DELLO STABILIMENTO
PETROLCHIMICO DI BRINDISI
8 DICEMBRE 1977**

L'EVENTO

L'8 DICEMBRE 1977 ALLE ORE 0,30 PRESSO IL REPARTO CRACKING OLEFINICO DELLO STABILIMENTO PETROLCHIMICO DI BRINDISI SI VERIFICA UNA FUGA DI PRODOTTO INFIAMMABILE CHE DOPO QUALCHE MINUTO SI RISOLVEVA IN UNA VIOLENTA ESPLOSIONE E CONSEGUENTE INCENDIO DELL'IMPIANTO

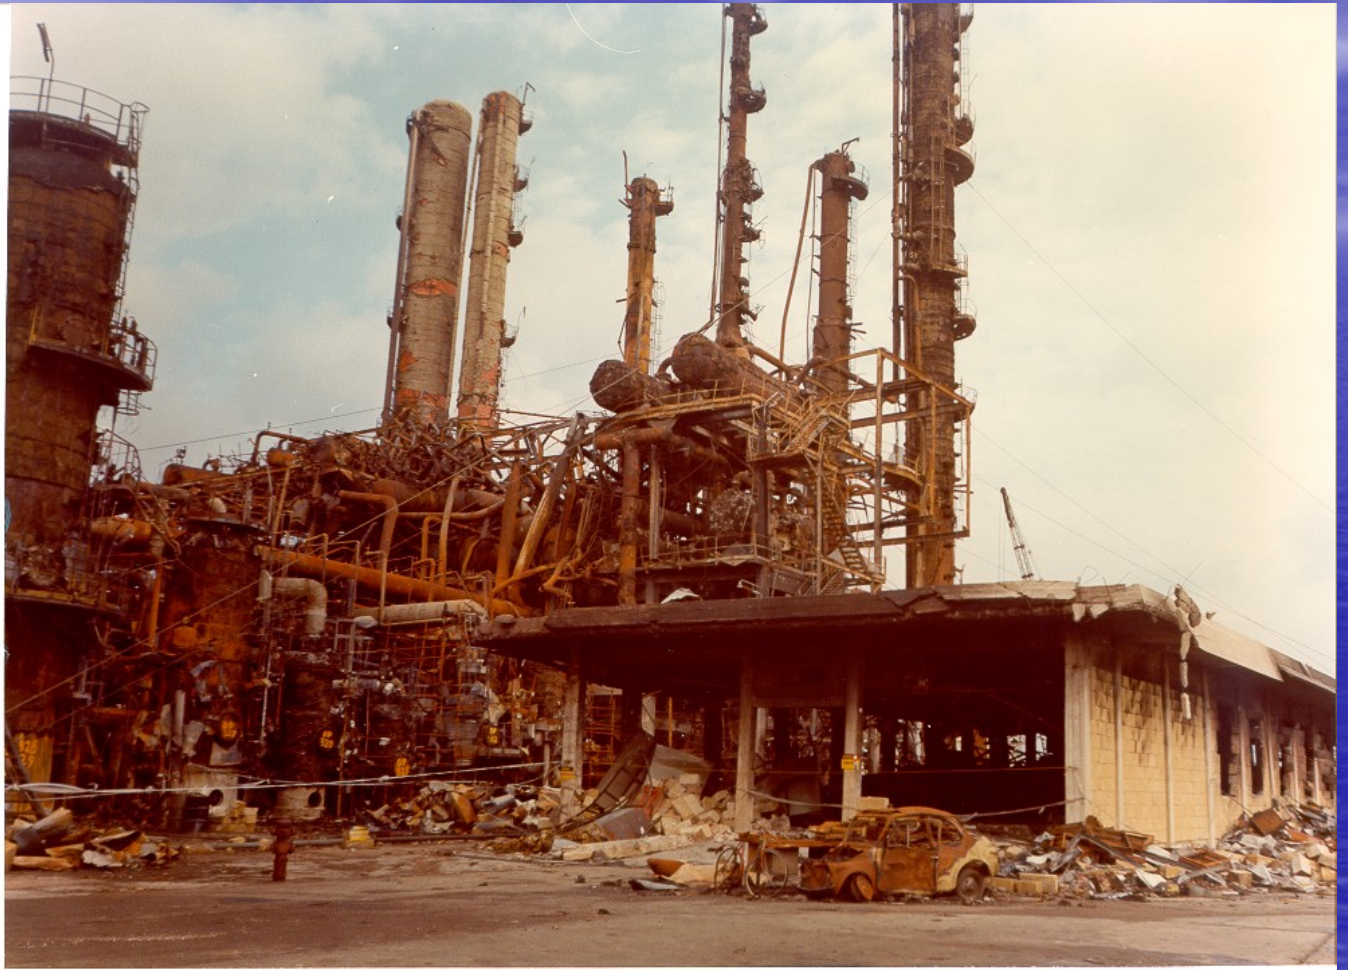
Sala controllo completamente distrutta alla prima esplosione

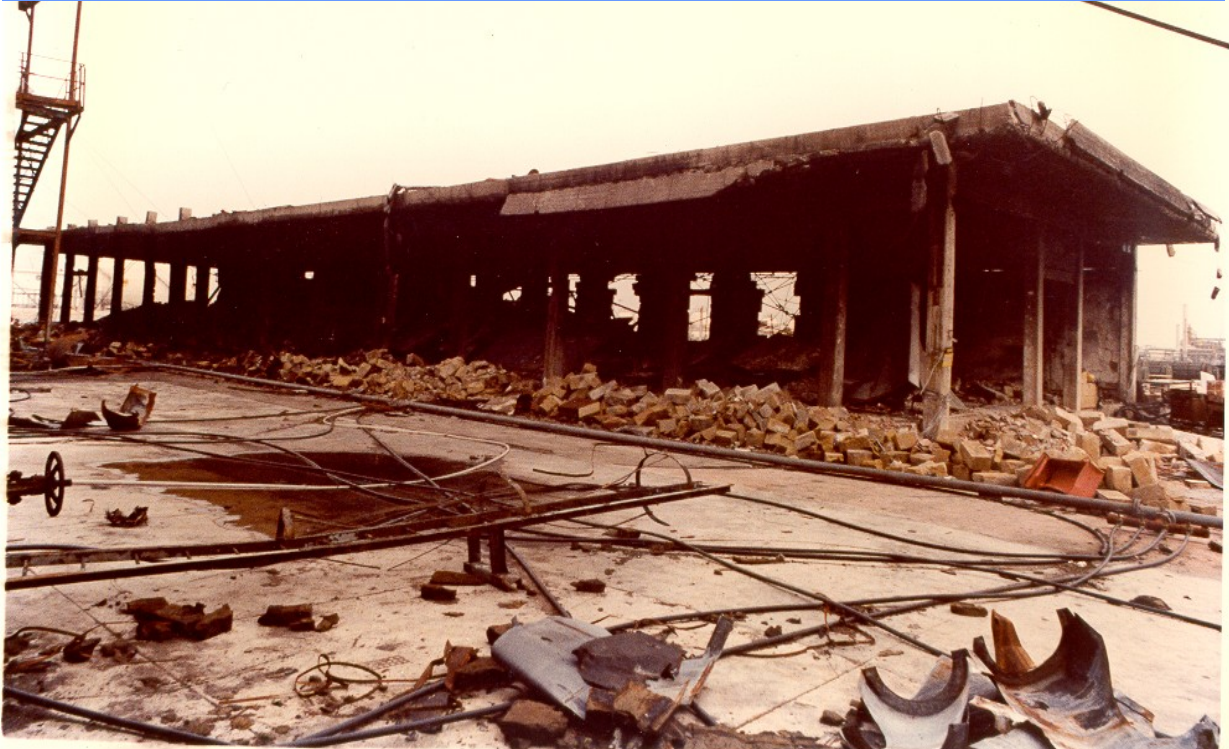
La prima esplosione provocava tra l'altro il crollo della adiacente sala controllo e la morte di tre persone che si trovavano all'interno seguivano altre esplosioni in diversi punti dell'impianto prima che l'incendio potesse essere domato nella tarda mattinata

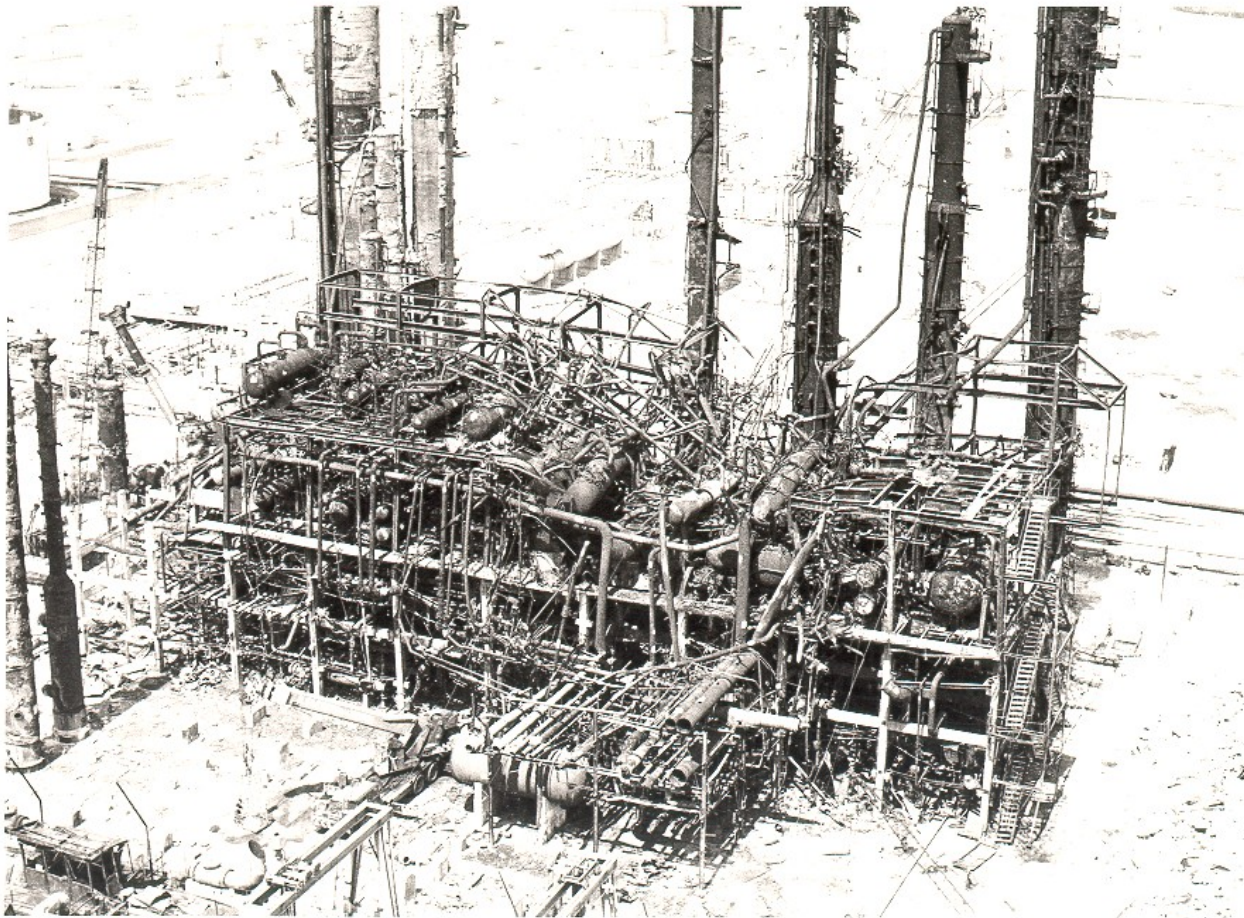
Zona castello freddo e colonne di distillazione.

Collasso zona centrale castello freddo.

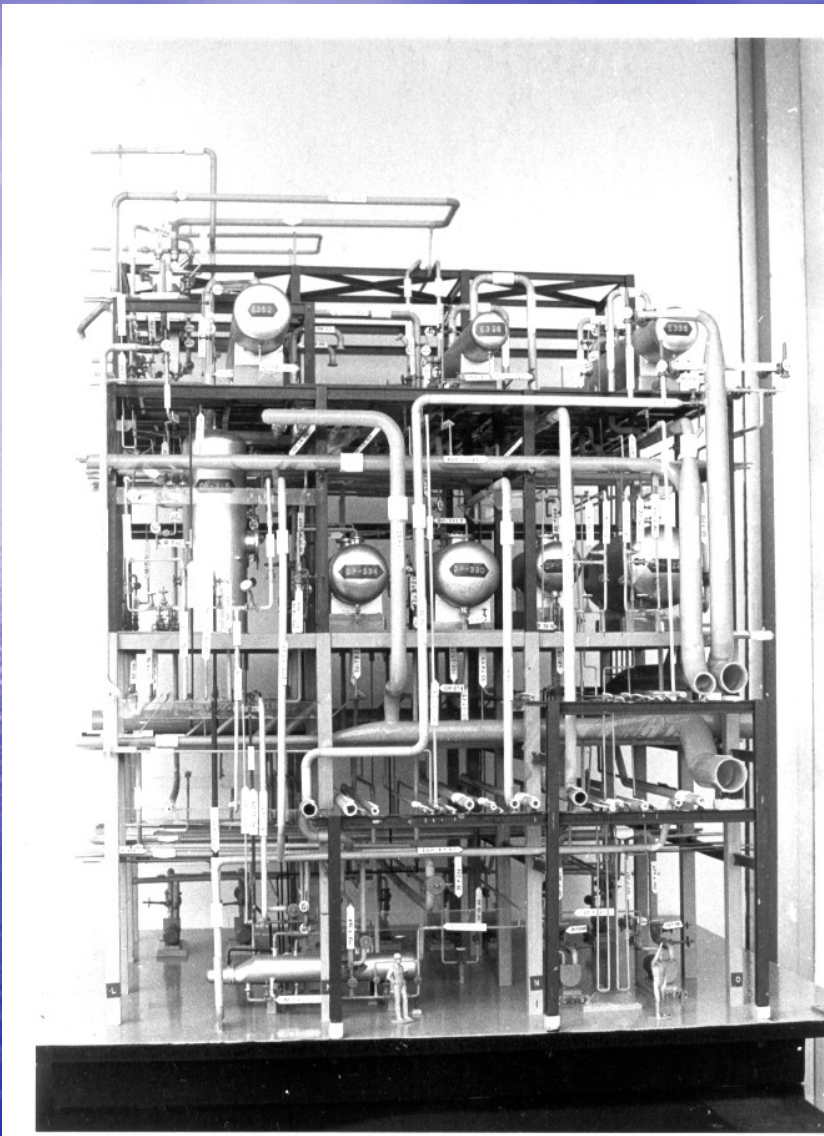
**Modello in
scala della
parte di
castello freddo
ove è stato
localizzato il
rilascio iniziale**

Raffigurazione grafica dell'epicentro dell'onda di pressione ricavata sulla base degli effetti di macro-rotture nei punti 1, 2,3 e macrodeformazioni nei punti 4 e 5 con convergenza delle direzioni delle forze verso un punto 0.

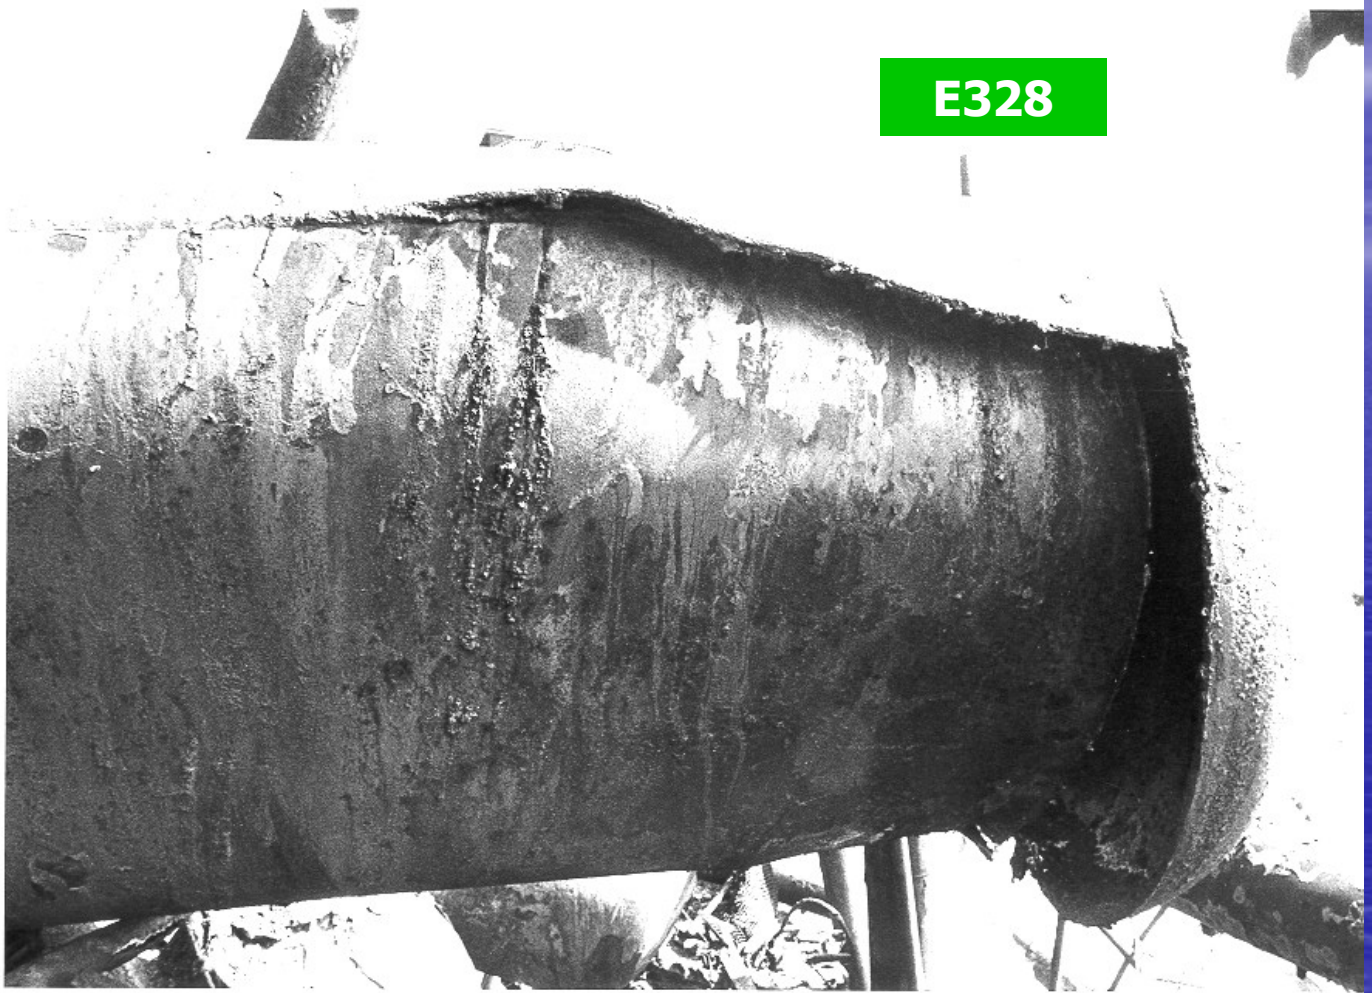
E328

**Tra gli apparecchi della zona indiziata a quota 18 m e a quota 11 m solamente l'E-328 è risultato lesionato con sfondamento ad opera della pressione dell'esplosione esterna con frattura della saldatura longitudinale propagatasi per un metro e nella saldatura circonferenziale per oltre 180°
La rottura risulta essere avvenuta "a freddo" e dunque si tratta di un danno subito in conseguenza dell'onda di pressione**

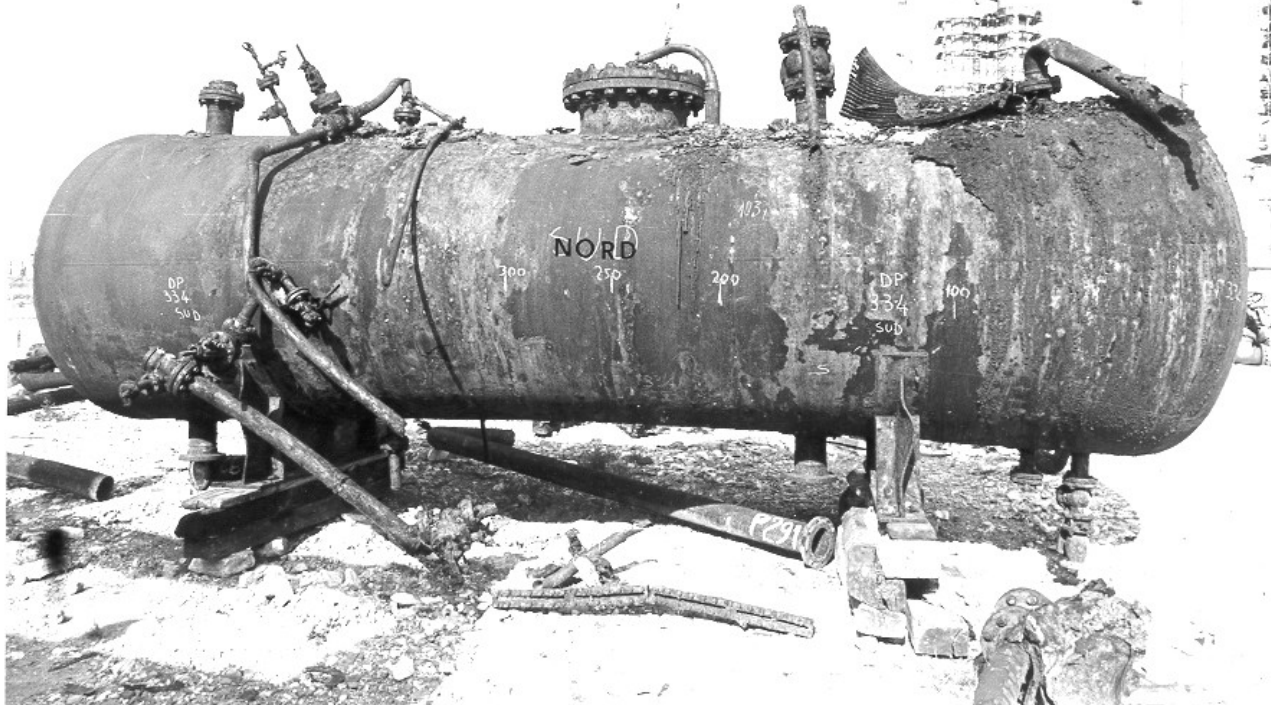
DP334

Il DP-334 con assenza di rotture nel corpo, ma con grande deformazione del metallo e delle selle di supporto ha indicato il centro dell'esplosione della nube gassosa sopra l'apparecchio stesso. I consistenti ed estesi colaticci solo sul lato nord del corpo e nell'estremità ovest testimoniano la posizione dell'incendio del combustibile proveniente dal sovrastante E-352

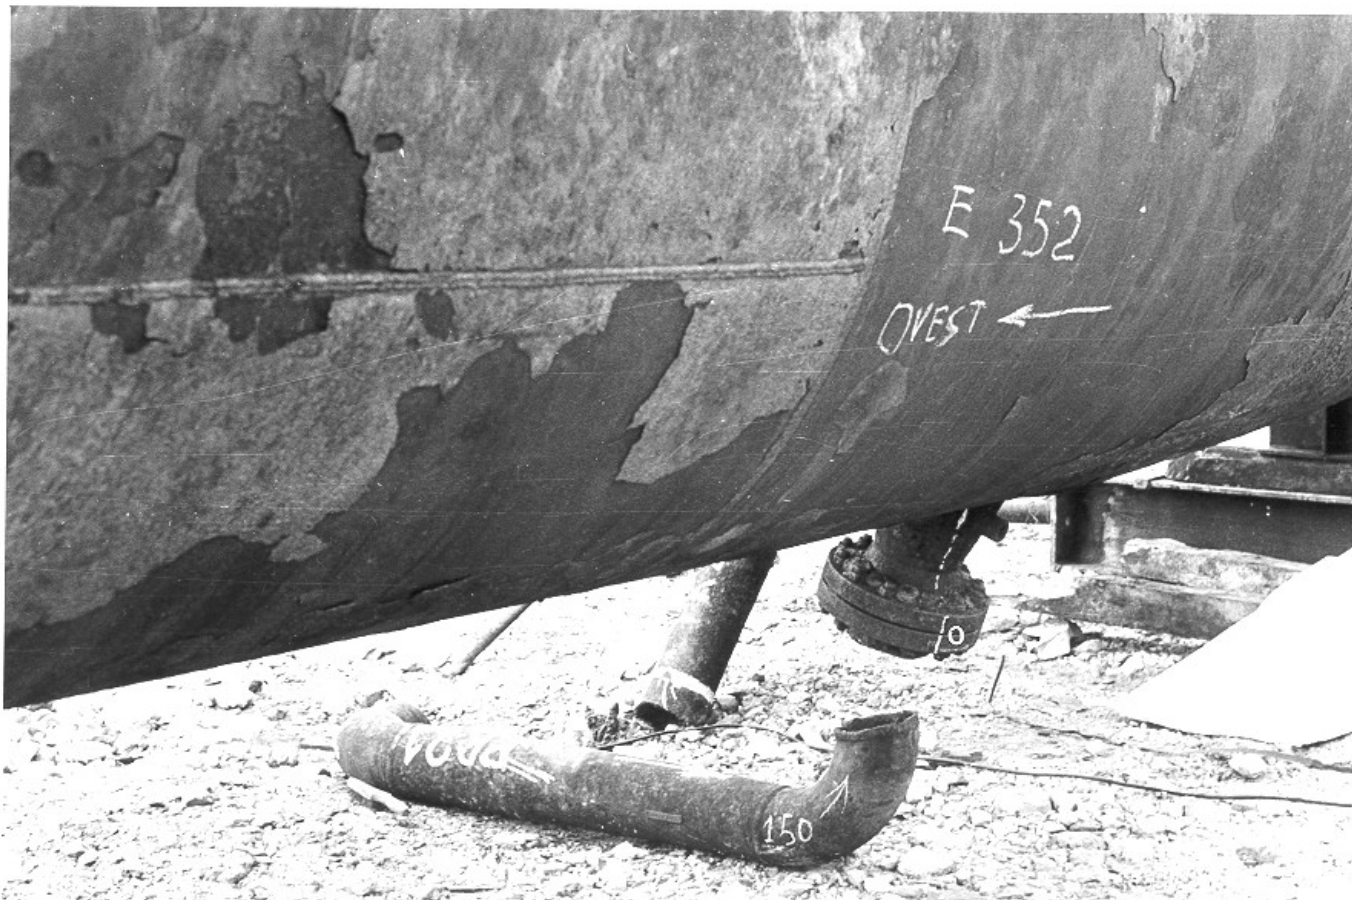
La rottura della contro-flangia dell'E-352 di attacco della linea 150PR21 d'ingresso del propilene ha presentato caratteristiche singolari per cui è stata oggetto di indagini metallografiche più approfondite

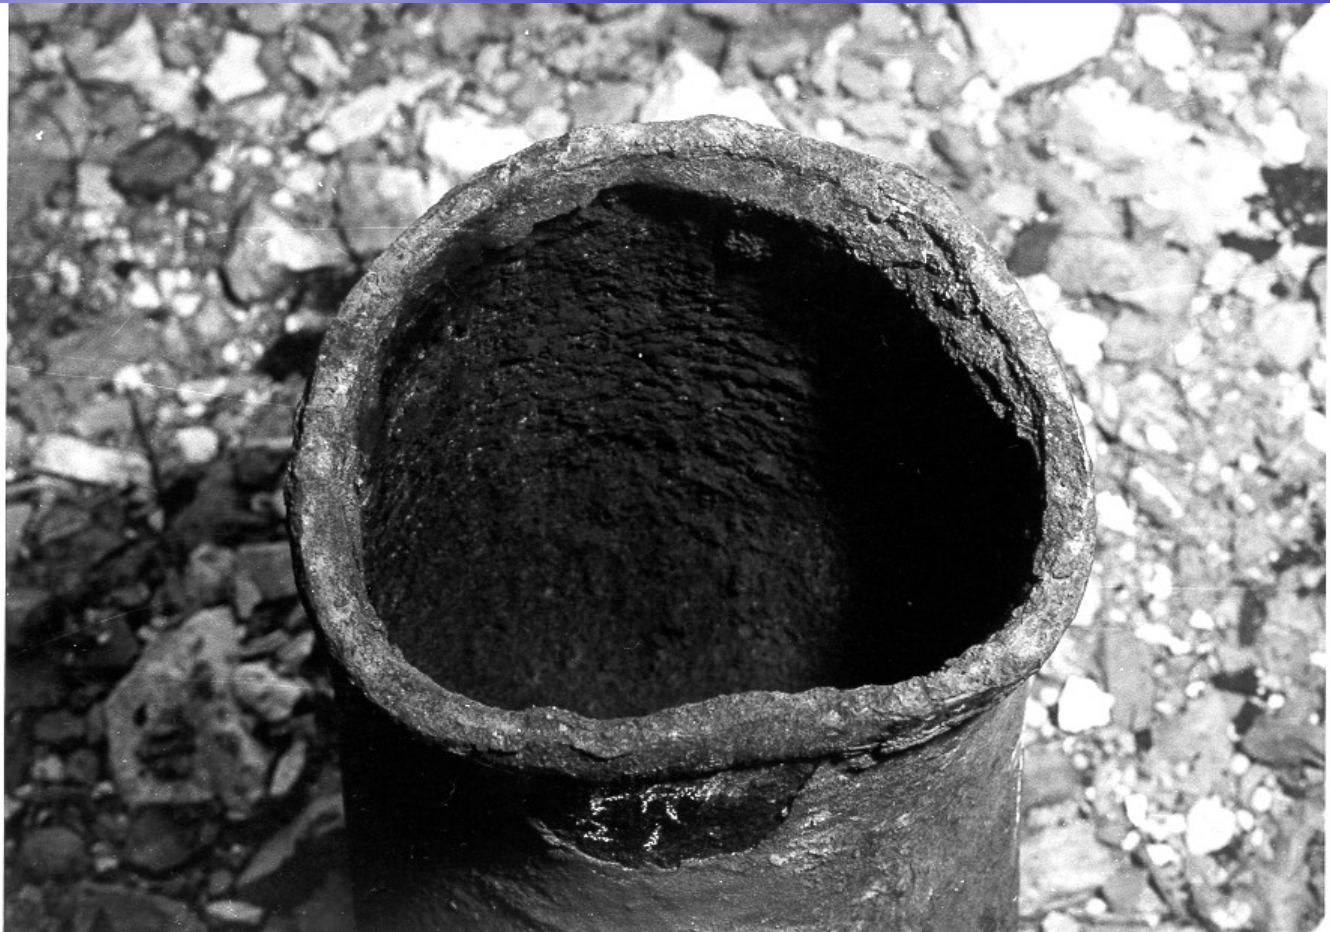
Si evidenziano due modi di rottura . Una di tipo fragile, senza deformazione, a bassa energia lungo un arco di cerchio di circa 180 °C ed una con deformazione sotto sforzo

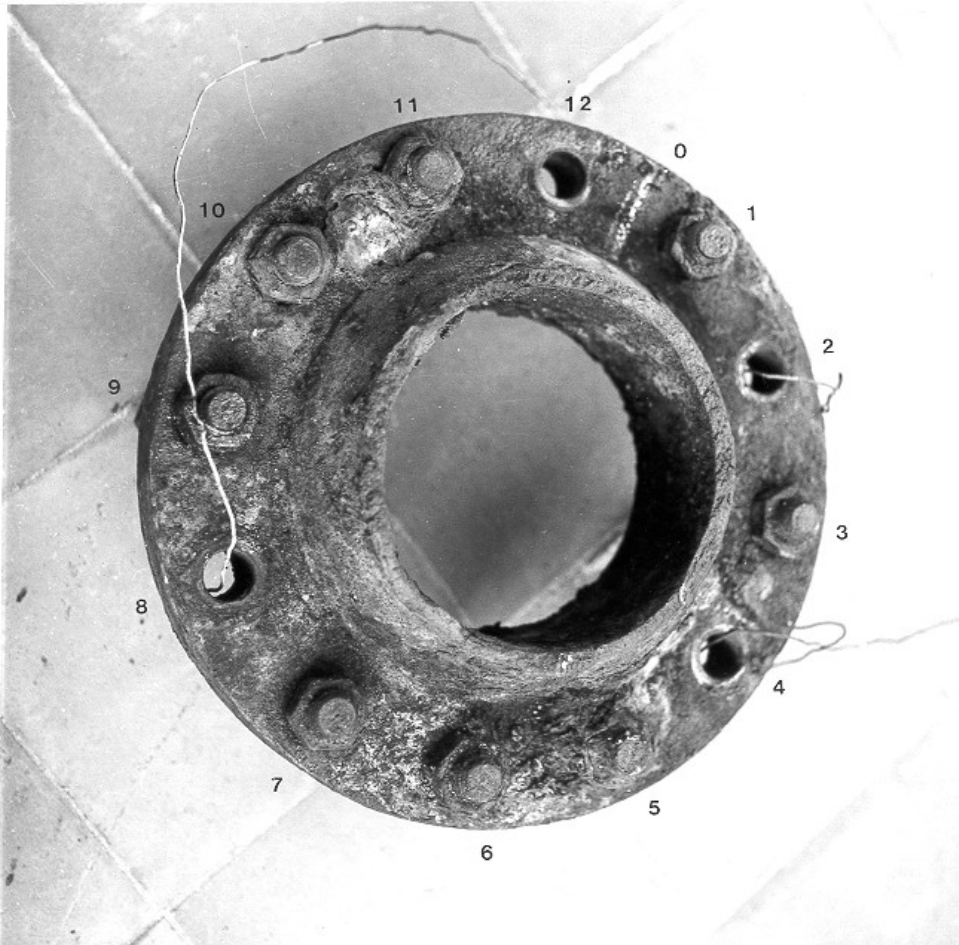
Meccanismo con linee di chevron (in senso orario da 2 verso 3 e in senso antiorario da 1 verso 11) che puntano sull'origine della frattura nella zona tra 1 e 2

Meccanismo con elementi di frattura con deformazioni nelle posizioni da 5 a 11 (in senso orario)

Meccanismo di rottura con forzamento sul bordo esterno nelle posizioni da 6 a 8

Il meccanismo complessivo della rottura risponde ad un cambiamento di temperatura sulla stessa qualità del materiale indicando due tempi diversi. Il primo tempo riguarda un comportamento fragile quando la temperatura del metallo era quella del propilene liquido ($-42\text{ }^{\circ}\text{C}$) ed il secondo tempo si riferisce ad un comportamento con una certa duttilità quando la temperatura del metallo era superiore allo $0\text{ }^{\circ}\text{C}$

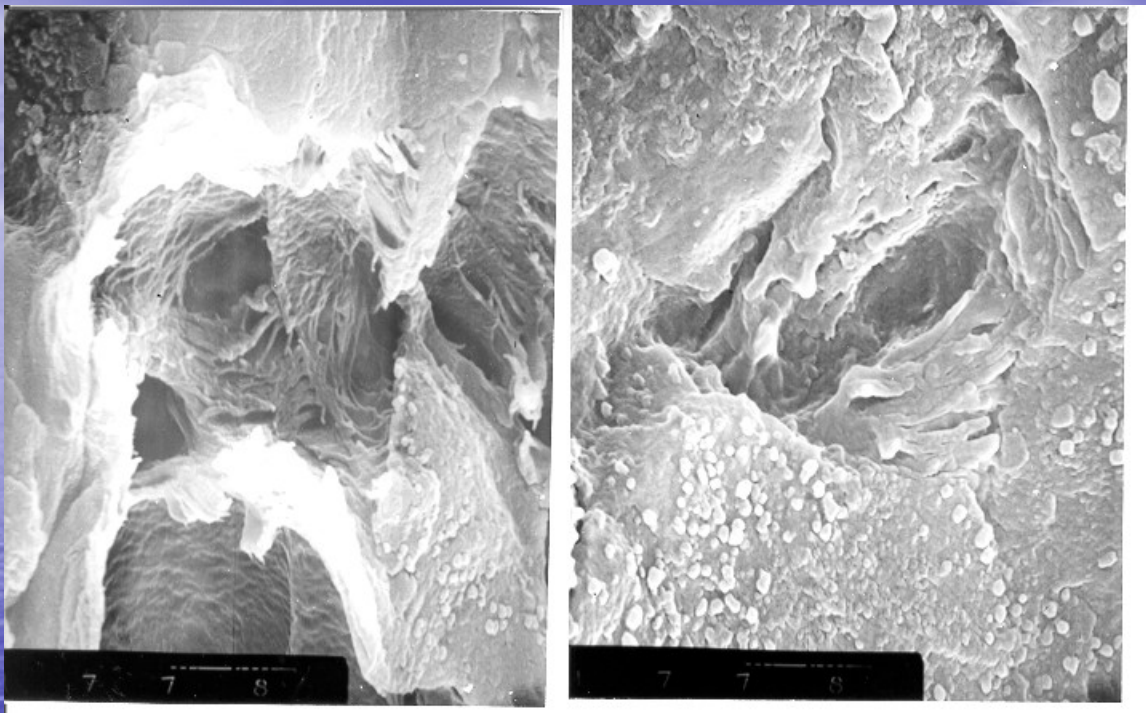
Frattografia SEM (Scanning Electron Microscope) con replica in posizione M coniugata con la 11 della contro-flangia. Elementi caratteristici di frattura duttile (dimples) osservato all'ingrandimento x4000

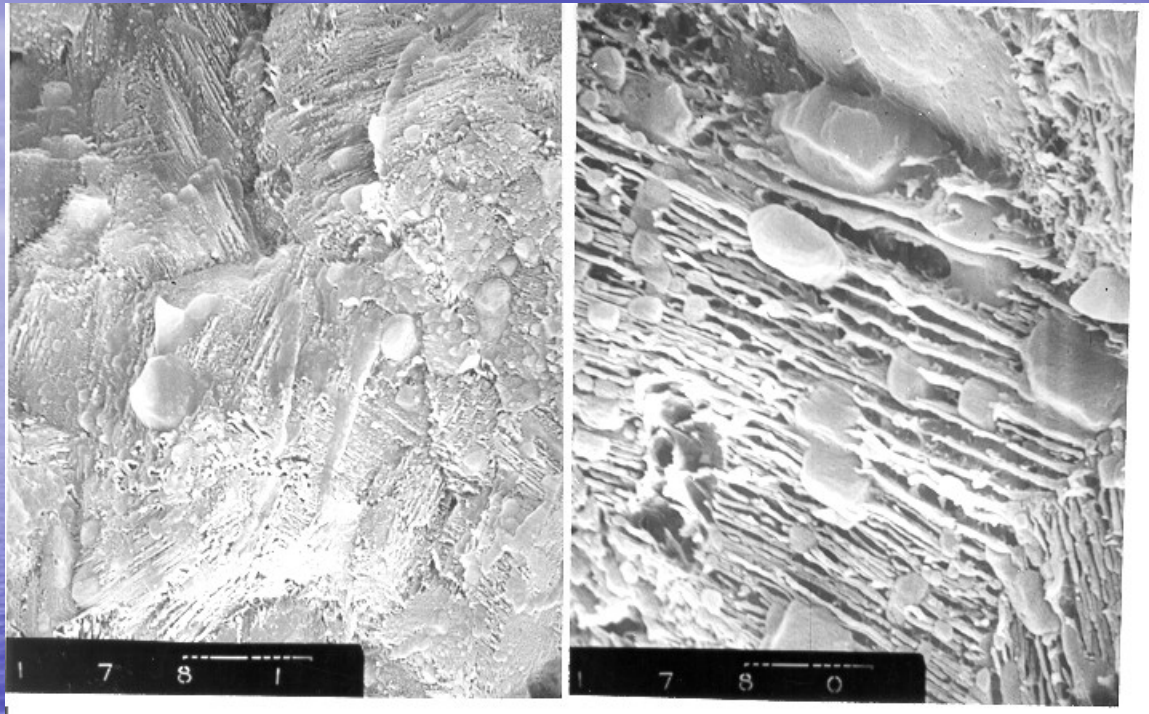
Frattografia SEM con repliche in posizione punto limitrofo alle punte di chevron. Frattura fragile osservata agli ingrandimenti x1000 e x4000. La seconda evidenza carburi duri e fragili confinanti con i grani ferritici

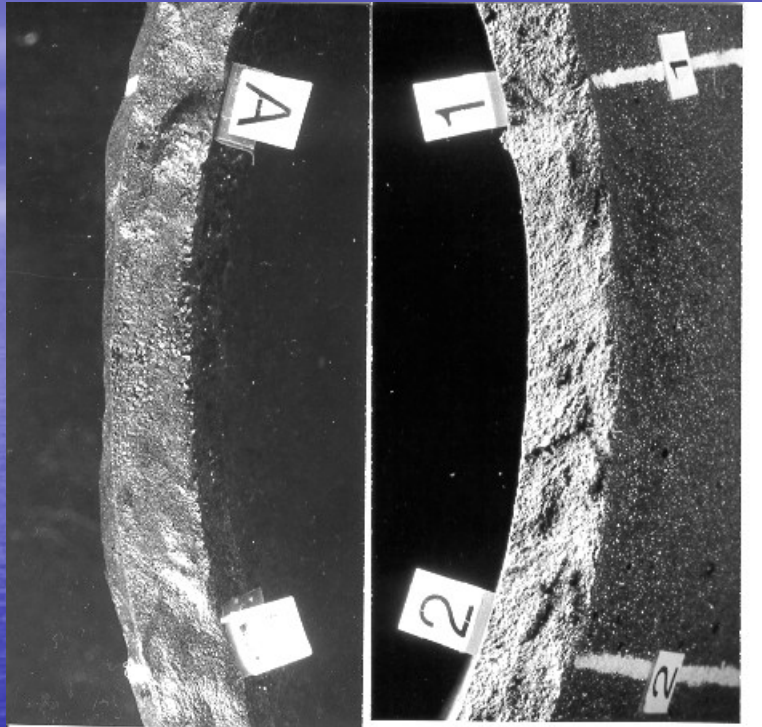
Le linee di chevron indicano chiaramente l'origine della rottura in posizione 1 – 2 con propagazione rapidissima nei due sensi opposti fino ad arrestarsi quando la condizione del materiale ha determinato una stabilità con arresto cricca nelle posizioni 5 e 11 circa

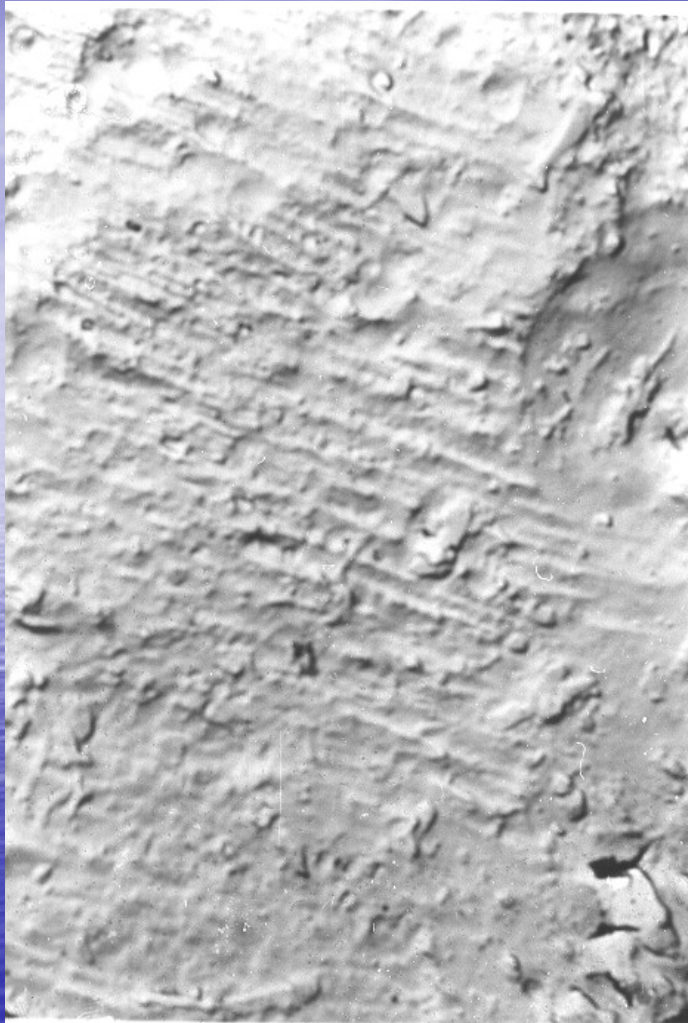
TEM
(Transmission
Electron
Microscope)
x8000. striature
in fase ferritica
strettamente
spaziate ($0,5 \mu$)
nella direzione
dell'avanzamento
della cricca per
sollecitazione
ciclica di fatica

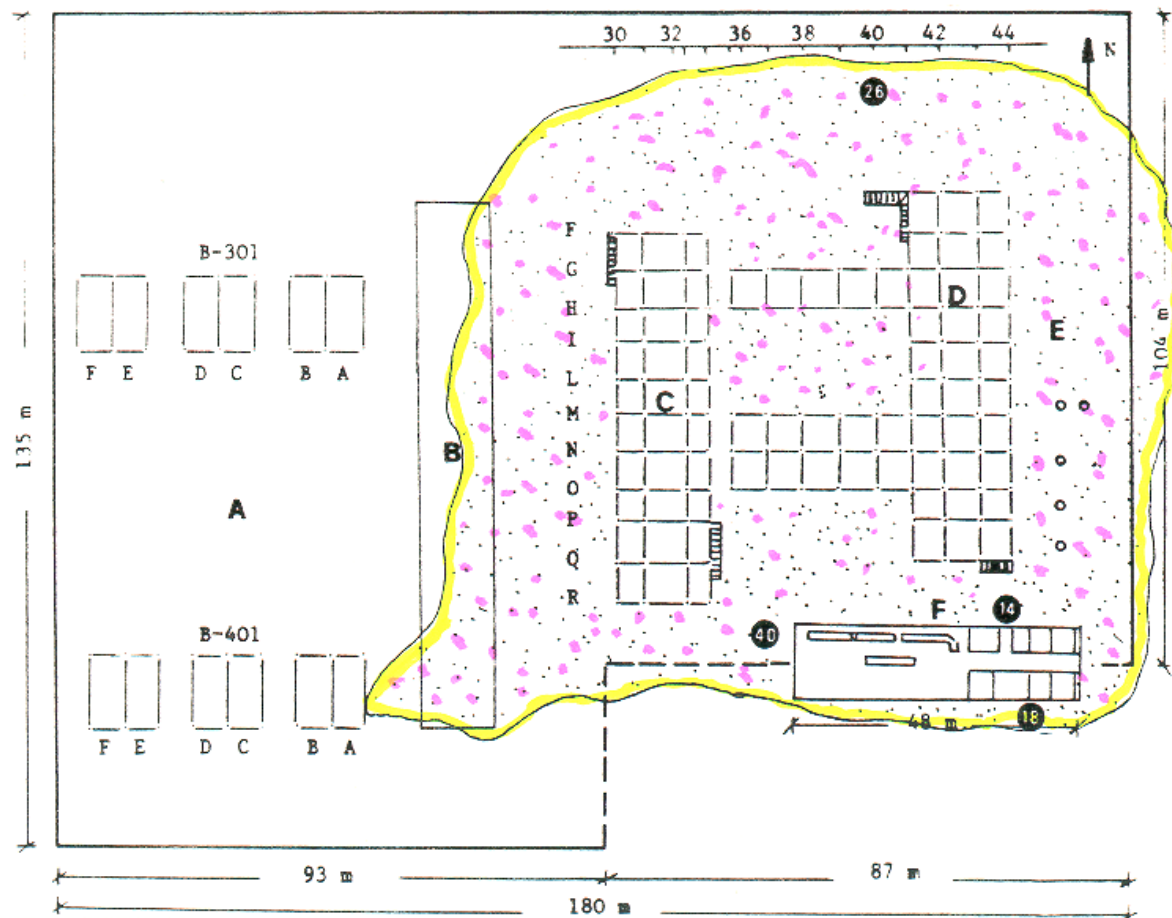
Sviluppo e dimensione della nube al momento dell'innescò ricostruita sulla base delle dichiarazioni rese da 4 testimoni.
