THE FLIXBOROUGH DISASTER

England

1 Giugno 1974

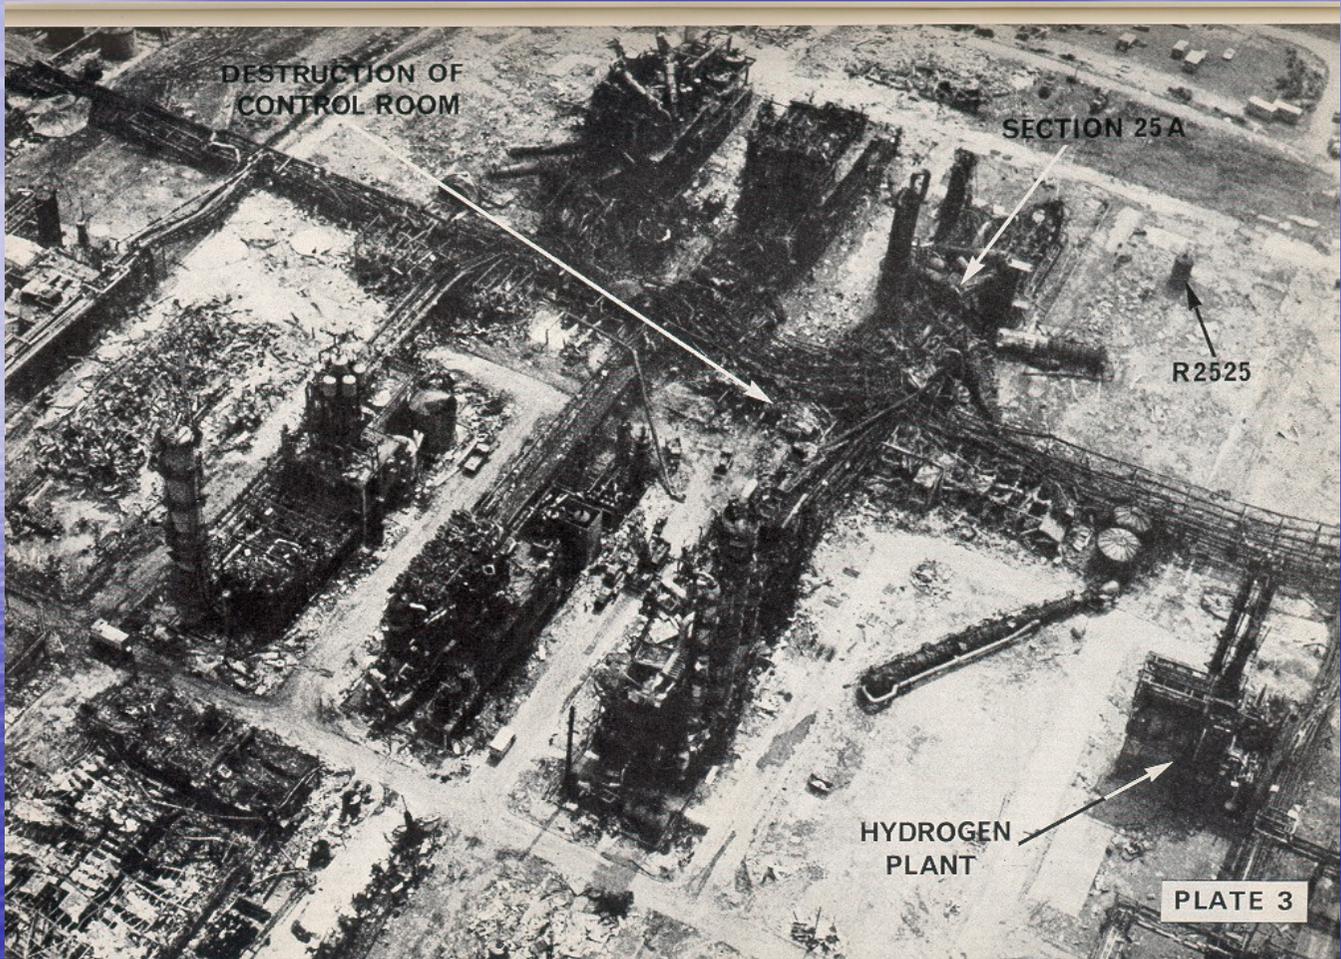
Plate 3 (Continued). Works after the explosion, seen from the north.

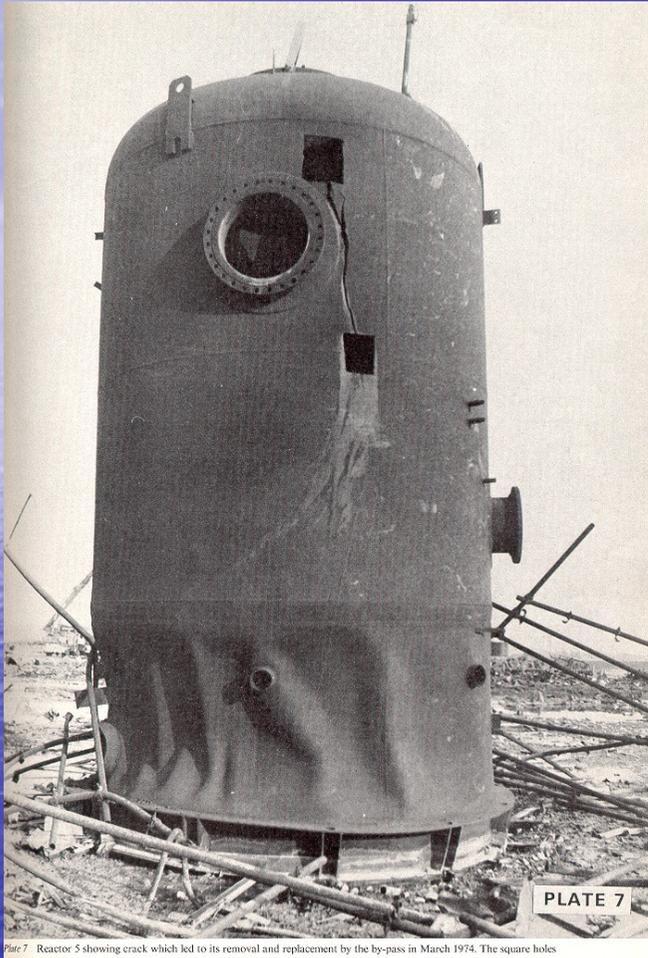
Diversi mesi prima del disastro una ispezione sul reattore n. 5 aveva evidenziato una cricca verticale nella struttura in acciaio inossidabile. Fu deciso di rimuoverlo e collegare il reattore n. 4 con il n. 6, modifica che avrebbe comportato una riduzione della resa di conversione, ma non l'interruzione della produzione. Il tubo di collegamento dei due reattori aveva un diametro di 28 pollici, ma fu deciso di utilizzare un tubo di 20 pollici, poiché era disponibile in magazzino, collegandolo ai reattori con tubi flessibili per adattarlo al diametro originario.

La cricca sul reattore n. 5 appare molto evidente nella foto ripresa dopo aver subito l'effetto dell'incendio. I fori quadrati corrispondono invece al metallo rimosso successivamente all'incidente per le dovute analisi di conformità del materiale.

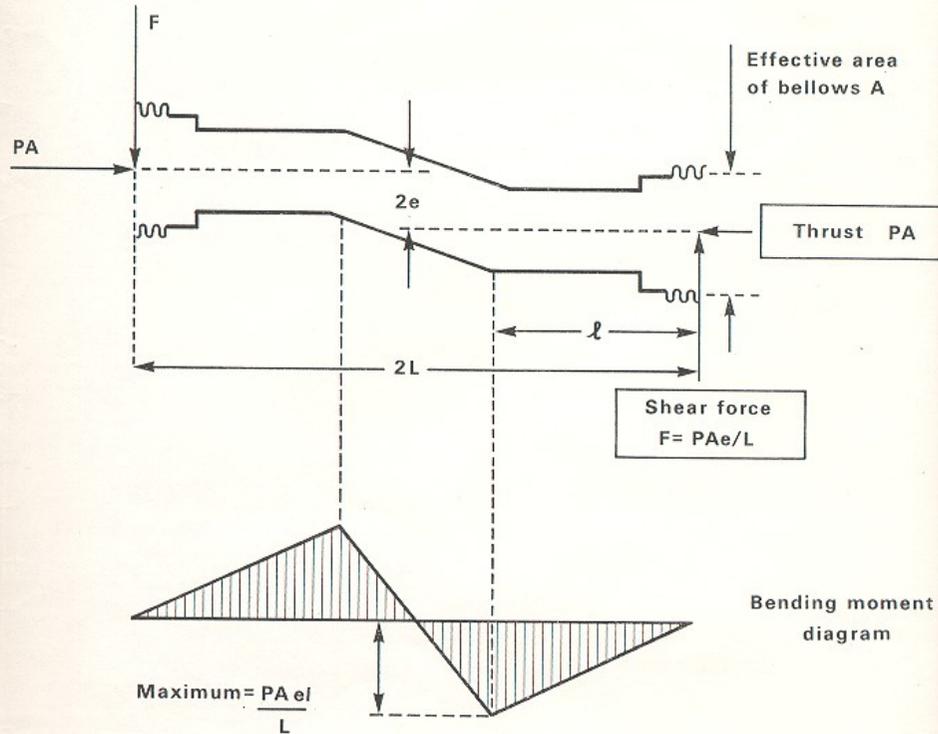
SKETCH OF PIPE AND BELLOWS ASSEMBLY SHOWING SHEAR FORCES ON BELLOWS AND BENDING MOMENTS IN PIPE (DUE TO INTERNAL PRESSURE ONLY)

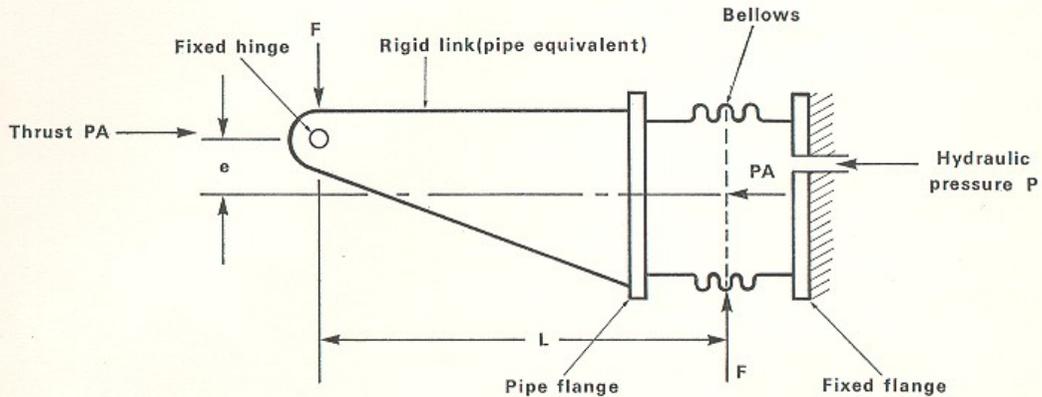
PRINCIPLE OF NOTTINGHAM TEST RIG

LENGTHS L AND e WERE THE SAME AS ON
THE ACTUAL PIPE AND BELLOWS
