**CRACKING OLEFINE (P2T)
DELLO STABILIMENTO
PETROLCHIMICO DI BRINDISI
8 DICEMBRE 1977**

L'EVENTO

L'8 DICEMBRE 1977 ALLE ORE 0,30 PRESSO IL REPARTO CRACKING OLEFINICO DELLO STABILIMENTO PETROLCHIMICO DI BRINDISI SI VERIFICA UNA FUGA DI PRODOTTO INFIAMMABILE CHE DOPO QUALCHE MINUTO SI RISOLVEVA IN UNA VIOLENTA ESPLOSIONE E CONSEGUENTE INCENDIO DELL'IMPIANTO

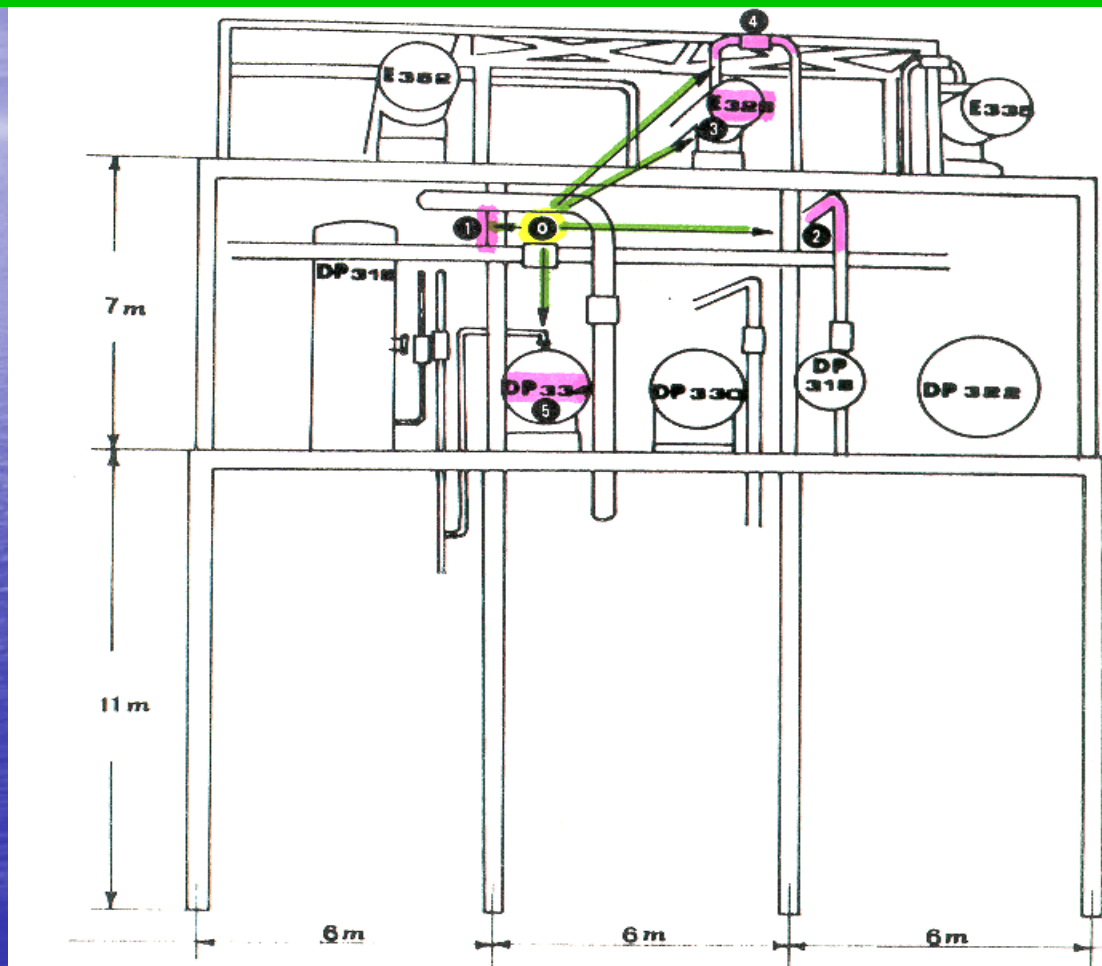
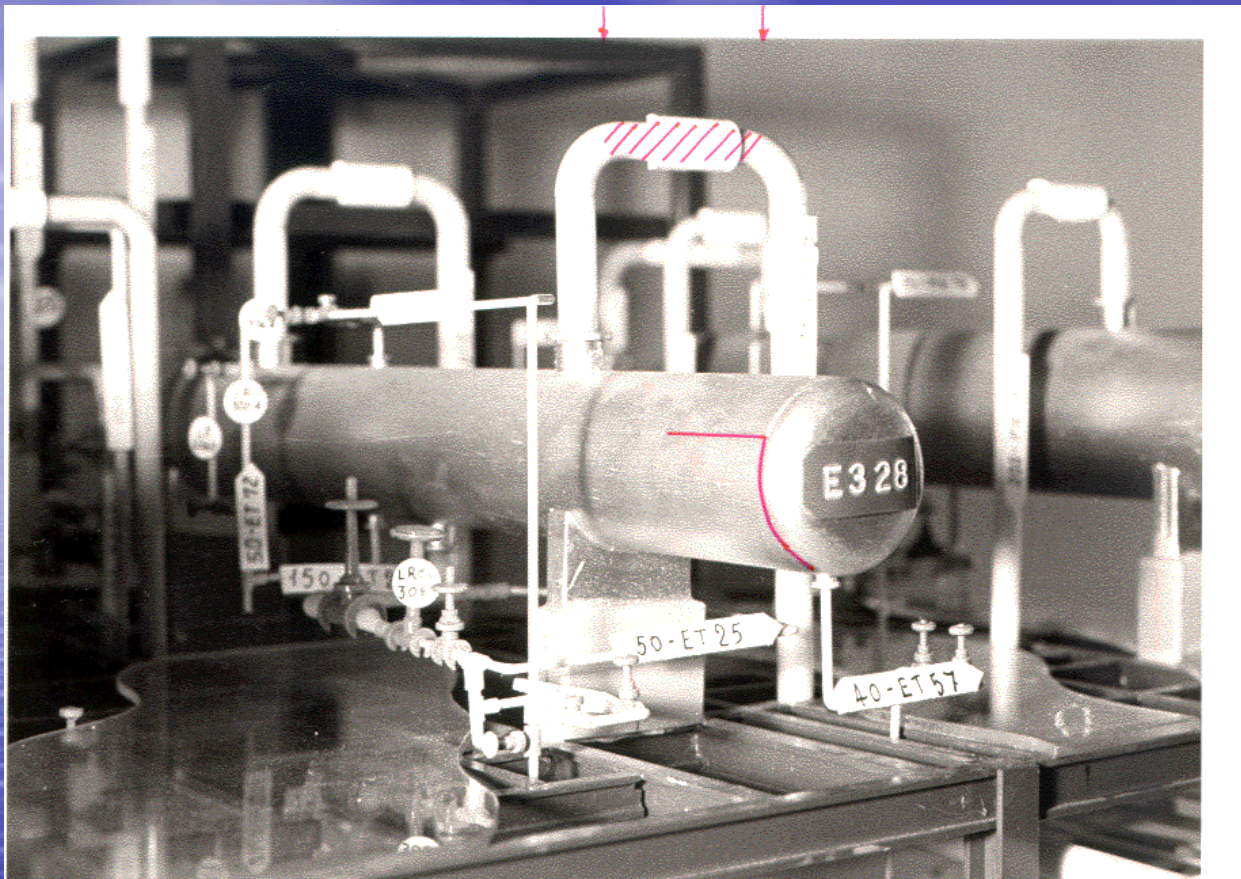
E328

**Tra gli apparecchi della zona indiziata a quota 18 m e a quota 11 m solamente l'E-328 è risultato lesionato con sfondamento ad opera della pressione dell'esplosione esterna con frattura della saldatura longitudinale propagatasi per un metro e nella saldatura circonferenziale per oltre 180°
La rottura risulta essere avvenuta "a freddo" e dunque si tratta di un danno subito in conseguenza dell'onda di pressione**
