THE FLIXBOROUGH DISASTER

England

1 Giugno 1974

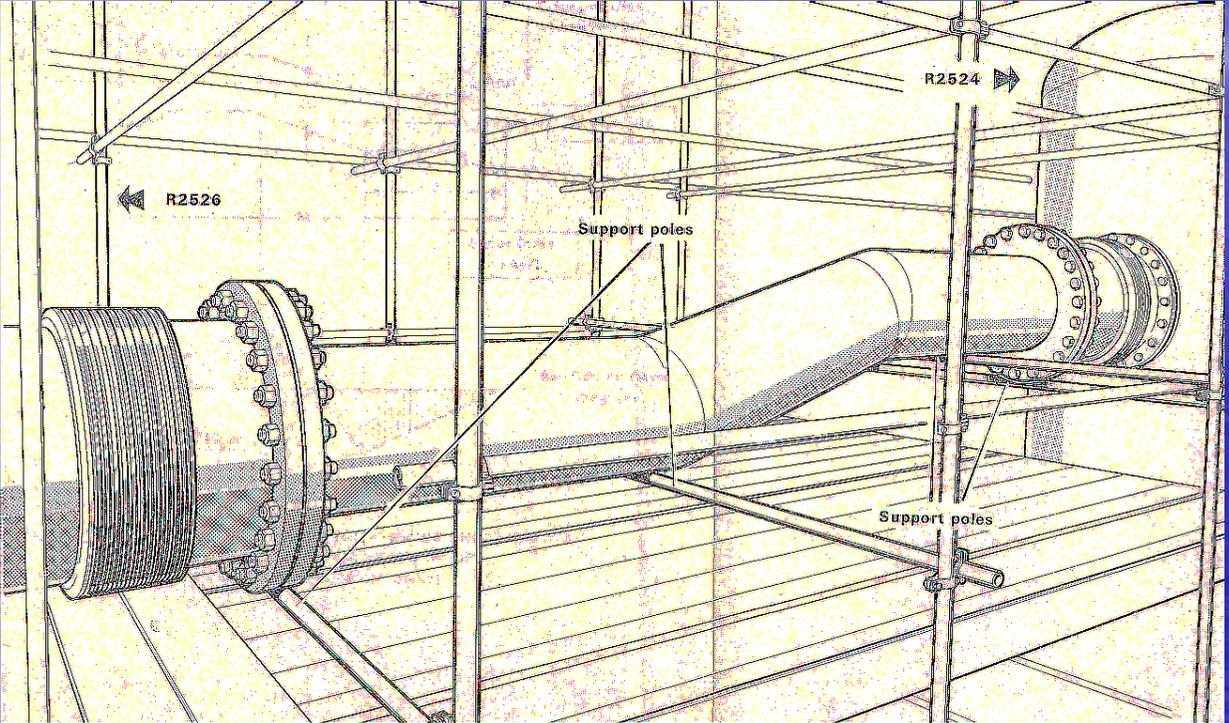
Diversi mesi prima del disastro una ispezione sul reattore n. 5 aveva evidenziato una cricca verticale nella struttura in acciaio inossidabile. Fu deciso di rimuoverlo e collegare il reattore n. 4 con il n. 6, modifica che avrebbe comportato una riduzione della resa di conversione, ma non l'interruzione della produzione. Il tubo di collegamento dei due reattori aveva un diametro di 28 pollici, ma fu deciso di utilizzare un tubo di 20 pollici, poiché era disponibile in magazzino, collegandolo ai reattori con tubi flessibili per adattarlo al diametro originario.

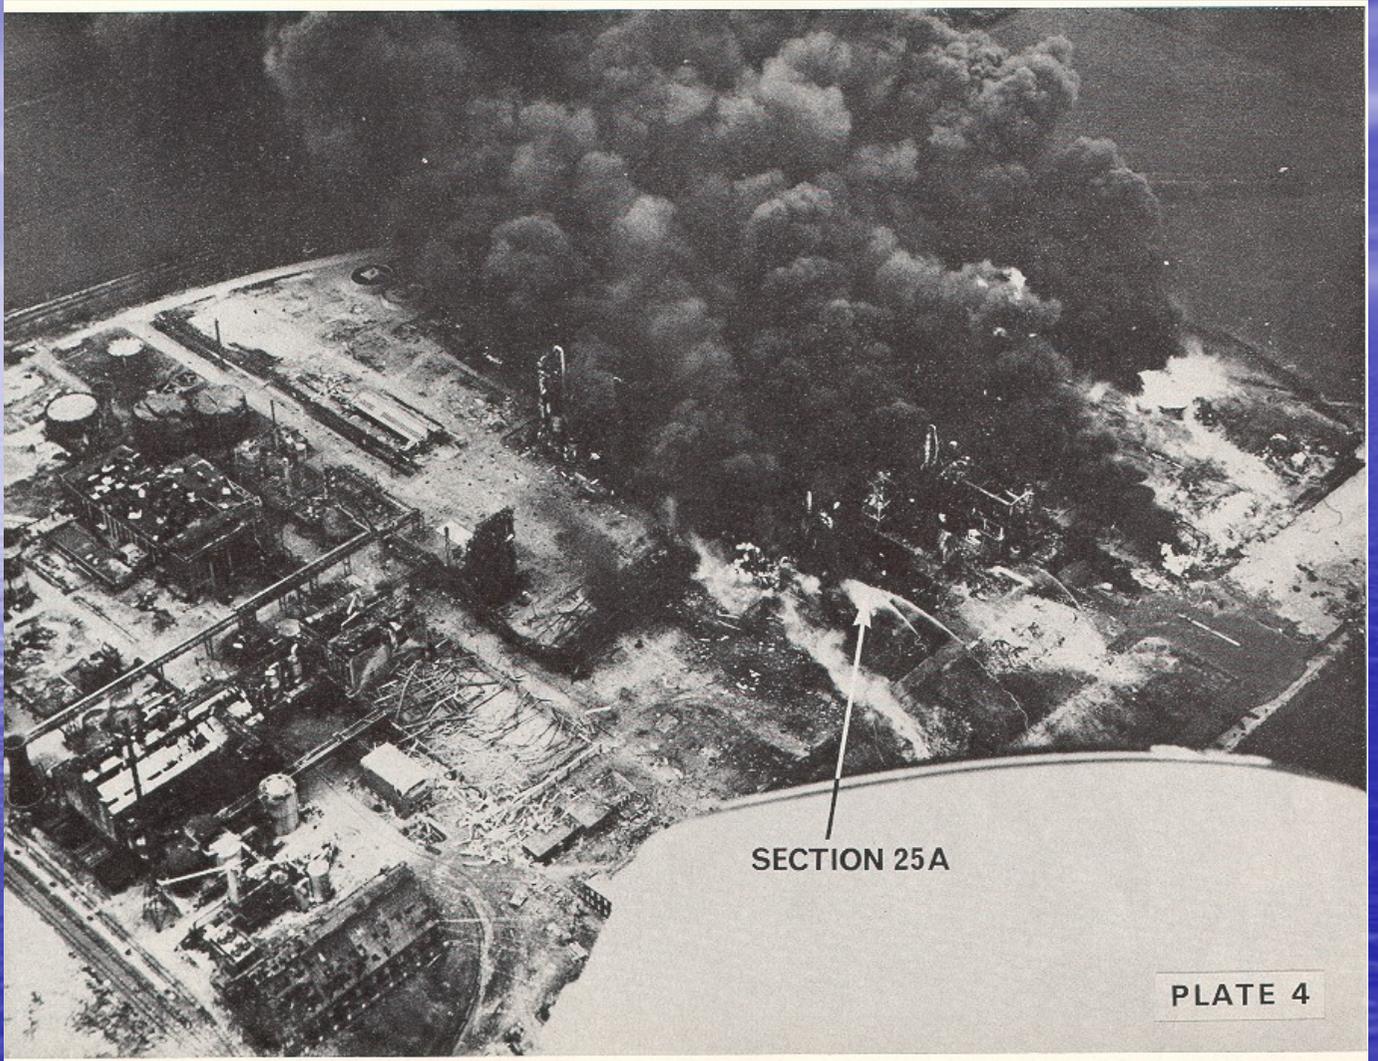
PLATE 4

- **Nel passaggio improvviso dalle condizioni di processo vigenti nell'impianto (155 °C - 7,9 atm) a quelle atmosferiche il cicloesano, che si comporta come una benzina, volatilizza immediatamente .**
- **Una rottura improvvisa nella linea di by-pass provocò il rilascio e l'evaporazione di circa 30 t di cicloesano che formarono una nube di miscela infiammabile la quale trovò una sorgente di innesco (non individuata) dopo 45 secondi.**
- **L'incidente causò la morte di 28 persone, delle quali 18 si trovavano in sala controllo, e il ferimento di altre 36. *Fortunatamente* l'evento avvenne in un giorno festivo per cui gli uffici amministrativi erano chiusi.**
- **Furono pure registrati danni estesi all'esterno dello stabilimento a 1821 abitazioni e 167 negozi dove ben 53 persone accusarono ferite.**
- **L'incendio dell'impianto durò oltre dieci giorni.**
